Des techniques alternatives dans un observatoire

Observations sur l'éco-quartier Bottière
Chenaie à Nantes

Fabrice Rodriguez
IFSTTAR GERS

Fonctionnement hydrologique d'ouvrages sur l'éco-quartier Bottière Chénaie

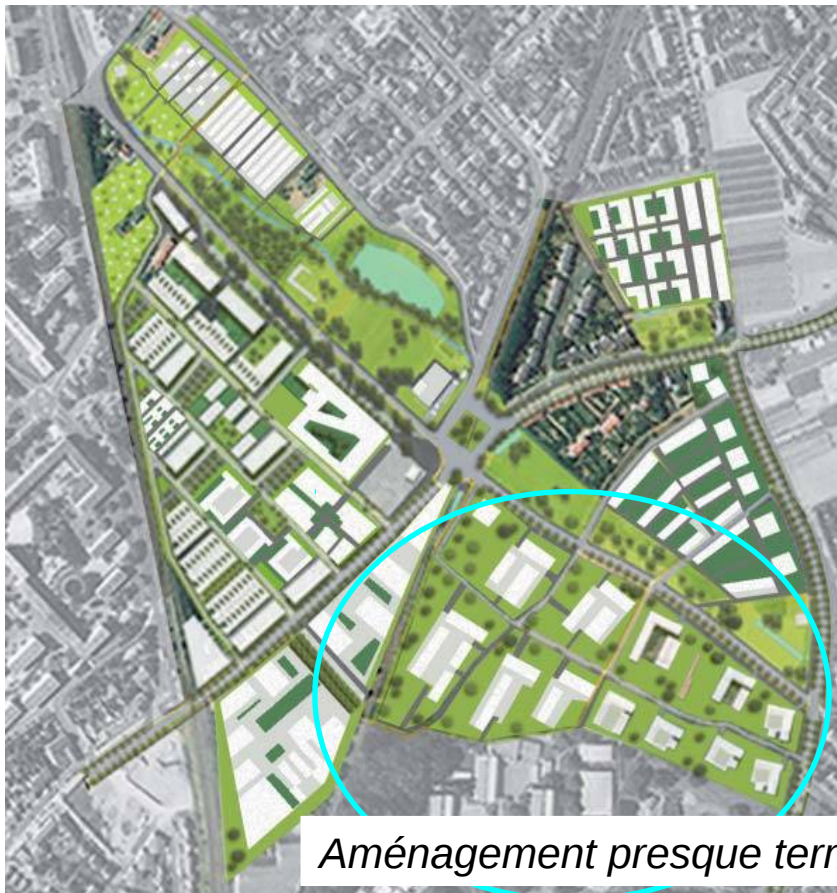
Eco quartier / 35ha – En cours d'aménagement
~1600 logements + équipements de service, commerces

Aménagement presque terminé

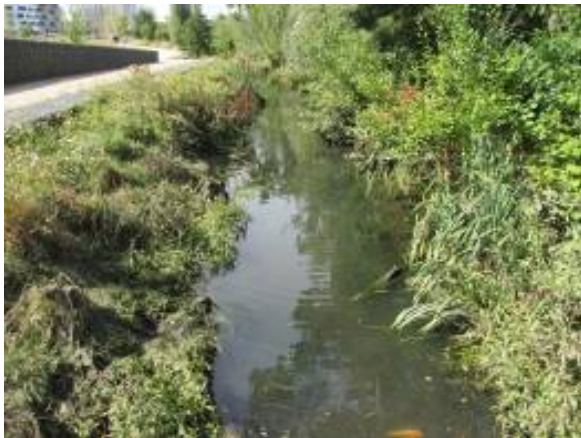
Aval du ruisseau des Gohards

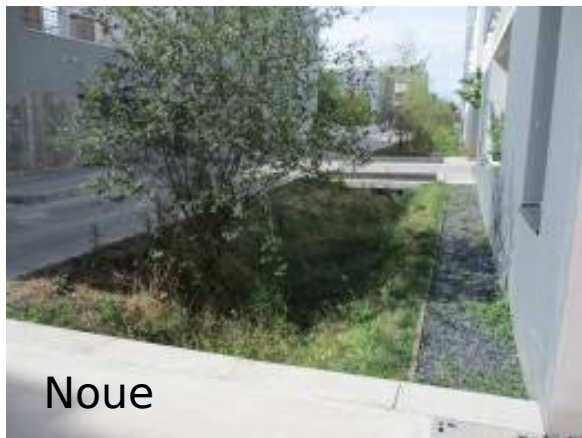
Noue

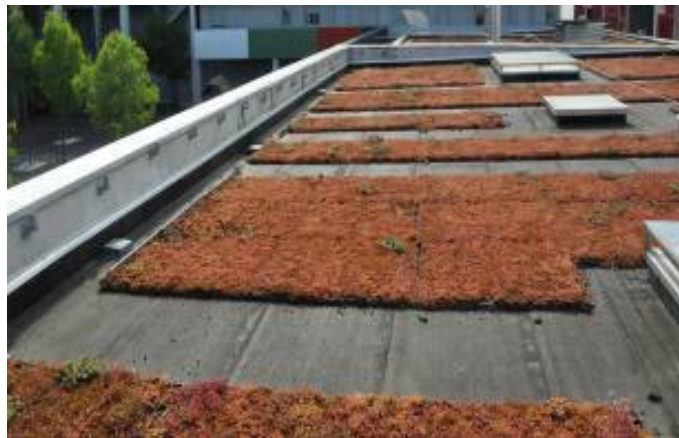
Toiture végétalisée
du groupe scolaire

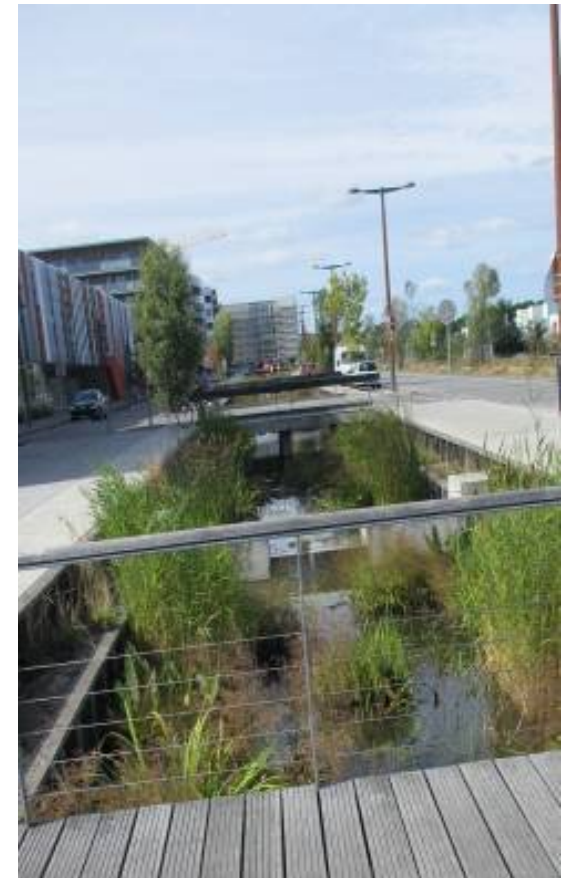
Canal de
rétention

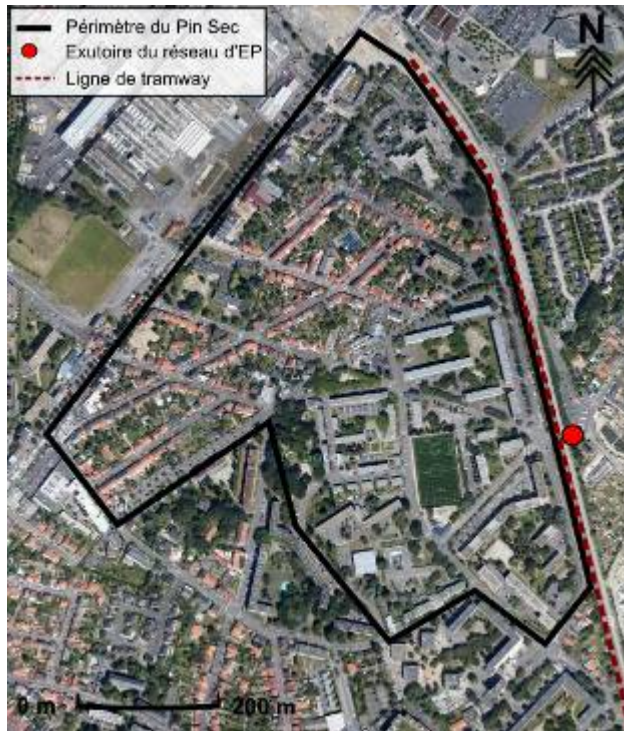
Bassin versant du Pin Sec

Type: Résidentiel
Surface: 31 ha

« Référence » -
aménagement traditionnel
(1930-1960)

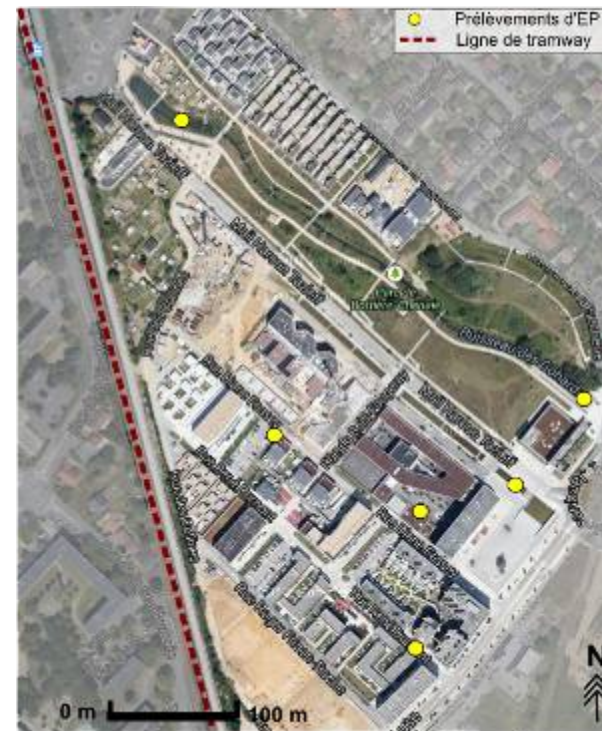
Ecoquartier Bottière Chénaie

Type: Résidentiel
Surface: 35 ha

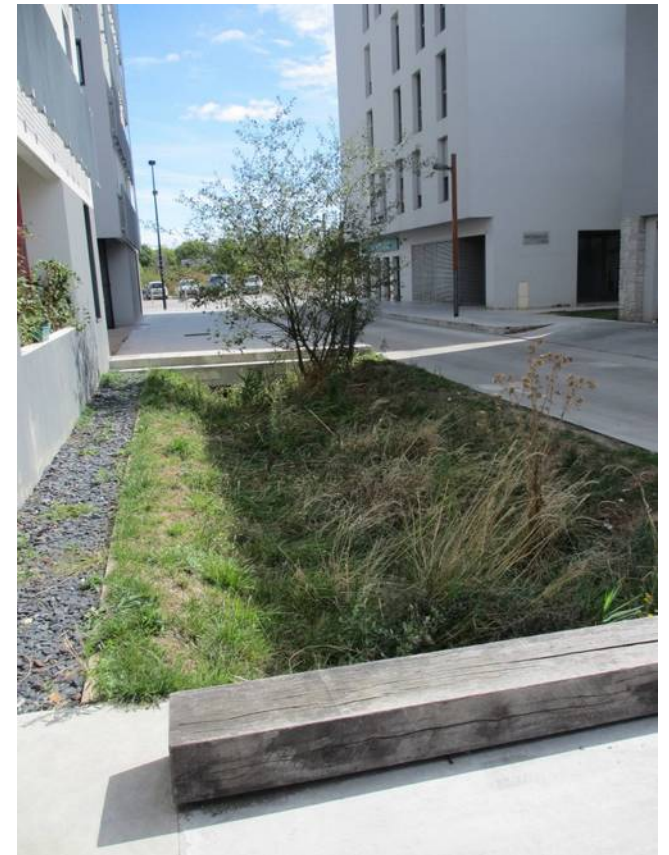
Instrumentation hydrologique en continu: la noue végétalisée

- Fonctionnement hydrologique d'une noue végétalisée (état hydrique du sol, hauteur d'eau et débit de fuite)
- Analyse hydrologique de l'année 2014

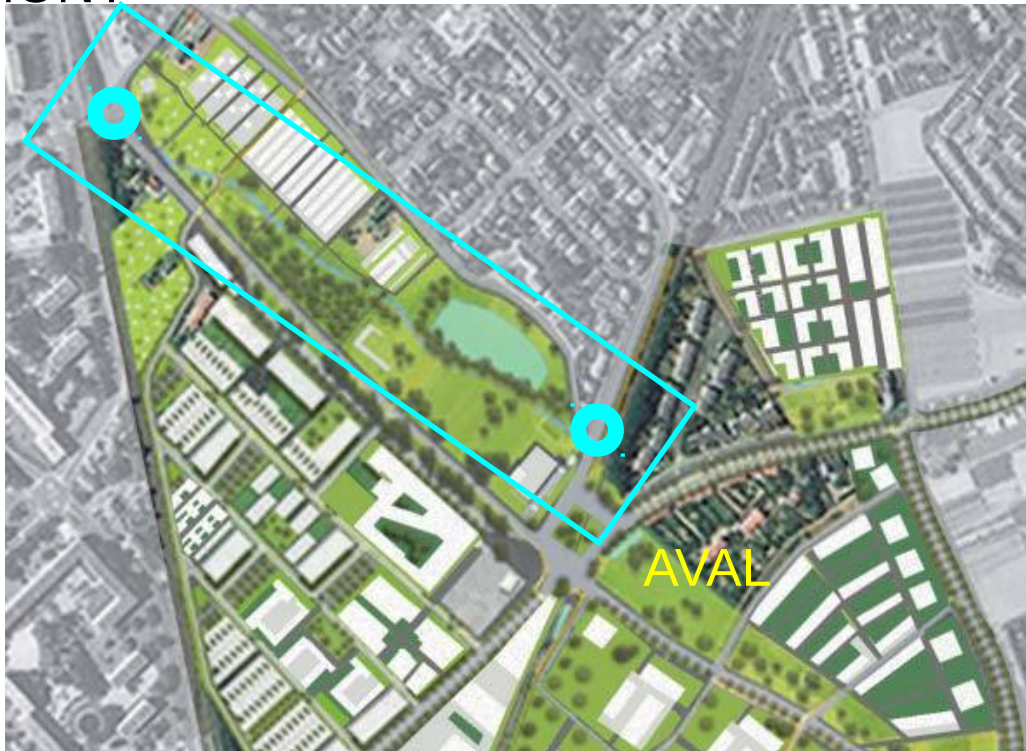
Instrumentation mise en oeuvre

Débit amont/aval de la zone / effet eaux pluviales

Fonctionnement hydrologique d'une noue végétalisée (état hydrique du sol, hauteur d'eau et débit de fuite)
