Etude du comportement d'un ruisseau péri urbain (Grémillon)

Diagnostic et propositions d'aménagement

GEMCEA

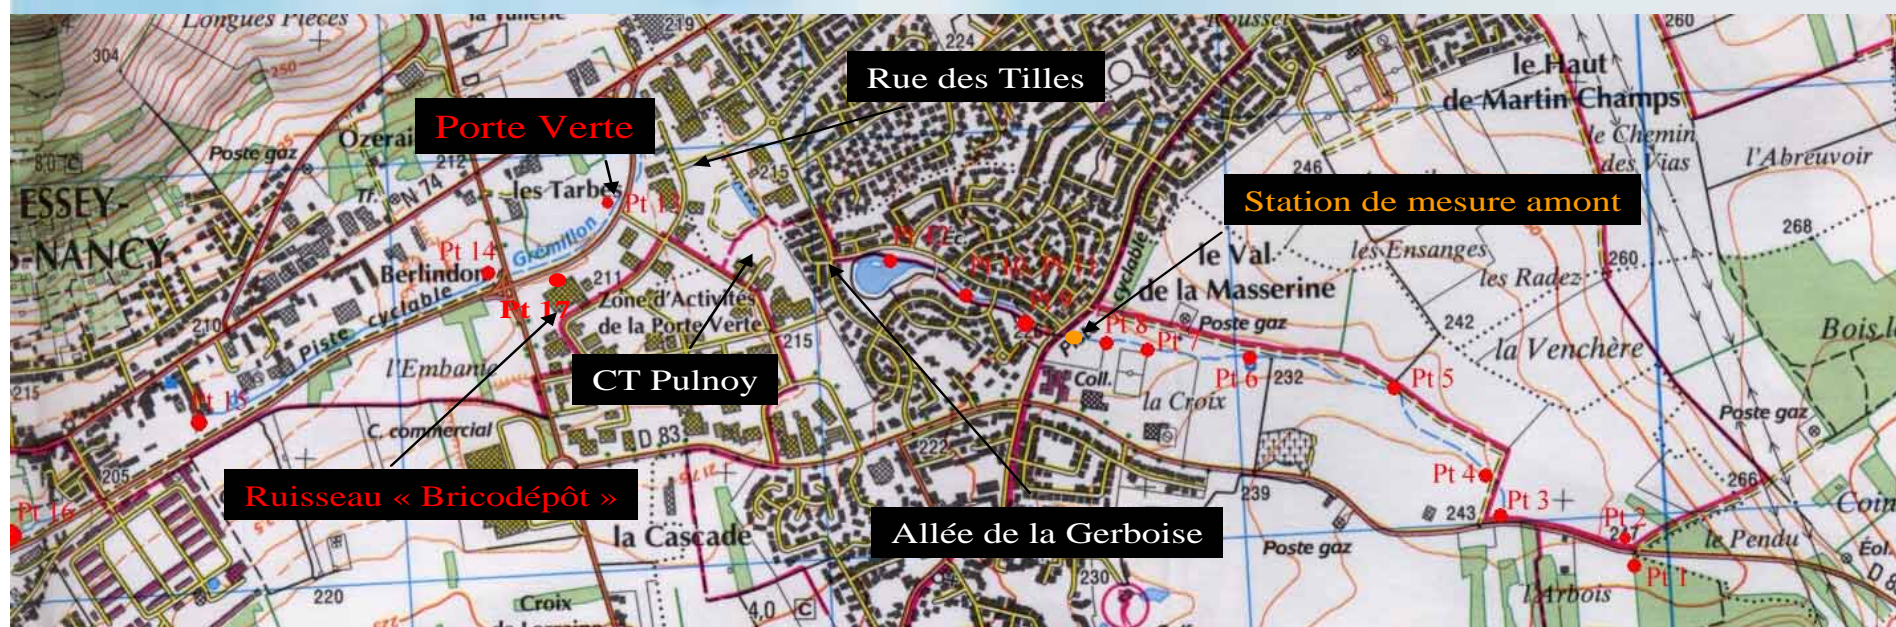
1.3. Recherche des principaux apports: Localisation des points de mesure ponctuels

- 19 points de prélèvement
- Plus de 40 campagnes entre 2005 et 2008

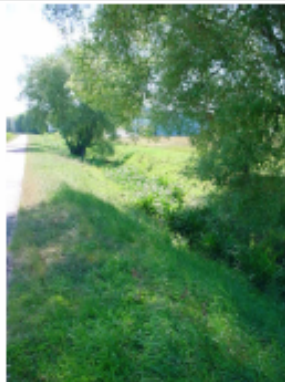
<p>Tronçon 11 : ripisylve arborée et développement de macrophytes (le 20/06/05)</p>

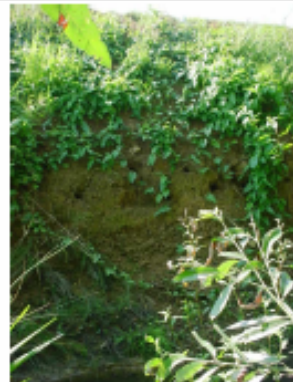
<p>Tronçon 11 : érosion de berge en rive gauche en début de tronçon (le 18/08/05)</p>
<p><u>Caractéristiques du tronçon :</u></p> <ul style="list-style-type: none"> • Lit mineur rectifié et régulier • Ripisylve arborée (saules) en rive droite • Berges très inclinées en rive gauche (érosion en début de tronçon) • Voie sur berge en rive gauche (piste cyclable) • Prolifération de macrophytes et d'algues filamenteuses (limitée sous les saules) • Présence d'une friche en rive droite 	<p><u>Profil en travers :</u></p>

<p>Erosion en début de tronçon</p>
<p><u>Actions de restauration :</u></p> <ul style="list-style-type: none"> • Reprofilage de la berge en rive gauche et protection par lit de plan et plançon sur les parties érodées :

<ul style="list-style-type: none"> • Entretien (taille) des saules existants • Plantation d'essences arbustives et arborées dans les espaces vides notamment en rive gauche où la ripisylve est quasi-inexistante • Faucardage des hélophytes

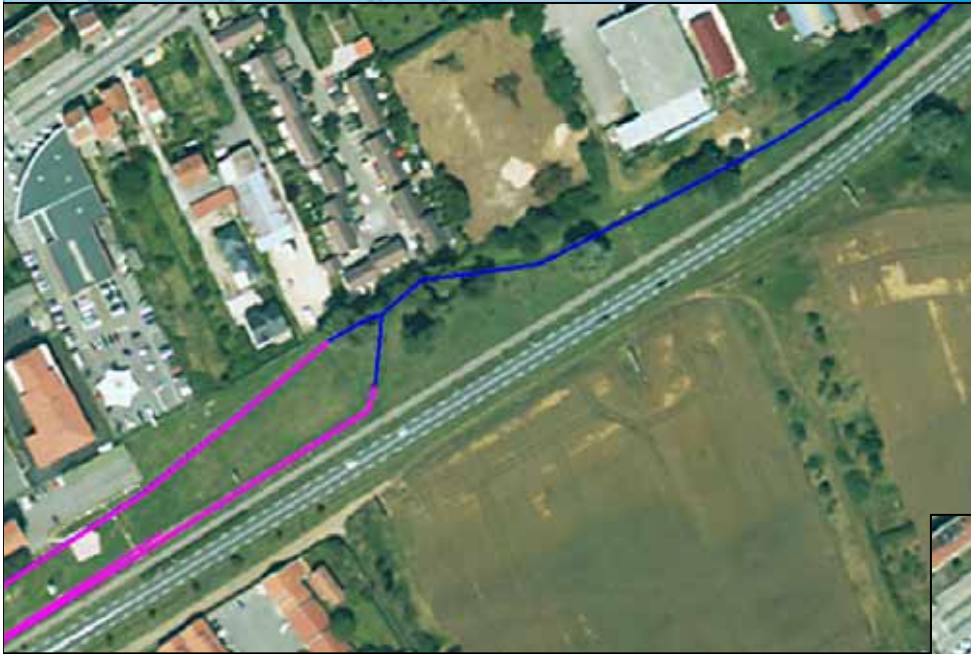
Création d'un champ d'expansion des crues

- Mise à découvert du ruisseau
- Redéfinition du lit mineur du ruisseau
- Création d'une zone paysagère
- Déblai de 1,5 m en dessous du TN

- Capacité de stockage de 8 000 m³
- Sollicitation dès la pluie de période de retour de 3 mois
- Diminution des débits de pointe à l'aval

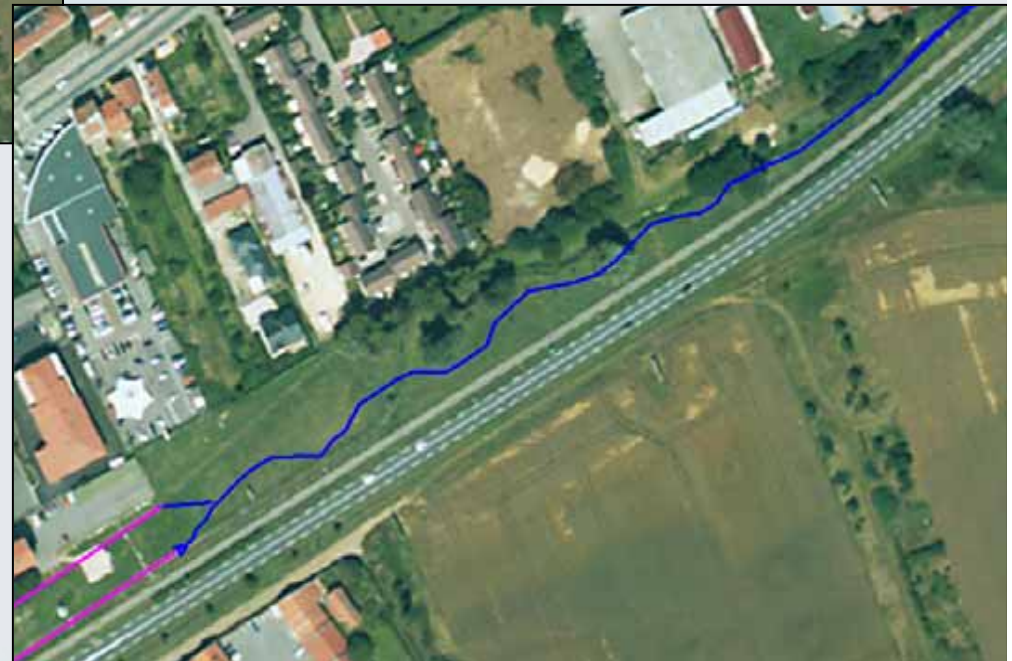
Création d'un champ d'expansion des crues

Reconstitution d'un lit mineur d'étiage diversifié, favorisant la ré oxygénation et l'auto épuration

Reconstitution d'une zone naturelle

Suppression du risque d'érosion en rive droite
